# Rīgas pirmskara nami un to konstruktīvās īpatnības

Normunds Tirāns,  
Dr. sc. ing., SIA IG Kurbads vadītājs  
Autora ilustrācijas

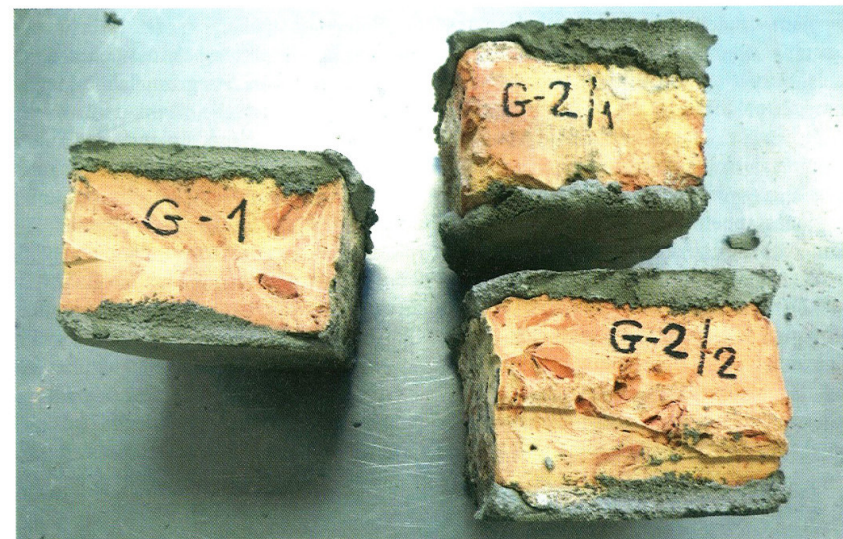
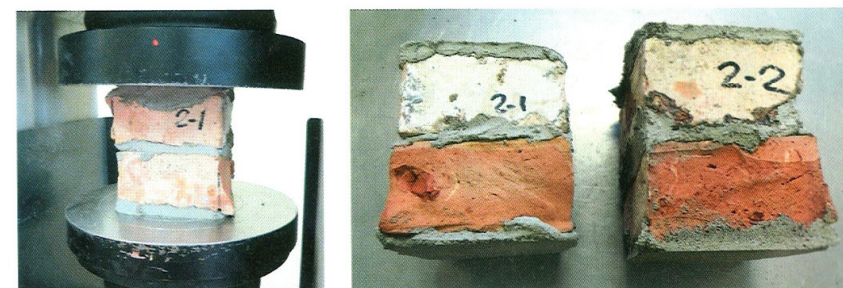
Testam sagatavoto ķieģeļu paraugu izskats liecina par to kvalitāti.

mainīgie biezumi liecina, ka bieži tikuši izmantoti jau iepriekš lietoti ķieģeļi. Paņemto ķieģeļu paraugu laboratorijas pārbaudes uzrāda ievērojamu izkliedi, dažkārt tik pamatīgu, ka laboratorijas atsakās dot paraugu stiprības vidējās vērtības. Kā jau minēts, ķieģeļu forma mēdz būt ļoti neregulāra, līdz ar to mūra šuves ir mainīga biezuma (dažkārt no 4 līdz 30 mm), tas jāņem vērā, novērtējot mūra kopējo stiprību. Javas stiprība un šuvju kvalitāte ievērojami ietekmē mūra rezultātus, tāpēc bieži mūra kopējā nestspēja ir relatīvi zema.

Jebkurā gadījumā pieredze rāda, ka ir nepieciešami vairāku ķieģeļu (vēlams, vismaz trīs) paraugi katrā grupā, jo rezultātu izklieres tiem ir ļoti raksturīgas. Turklāt nedaudzu paraugu gadījumā nav pieļaujams mehāniski paņemt vidējo ķieģeļu pārbaudi vērtību. Raksturīgās ķieģeļa stiprības novērtējums, protams, ir inženiera atbildība.
